Oral implantology  
Case Presentation  
Case 1

- 要求在上下顎缺牙區植牙。

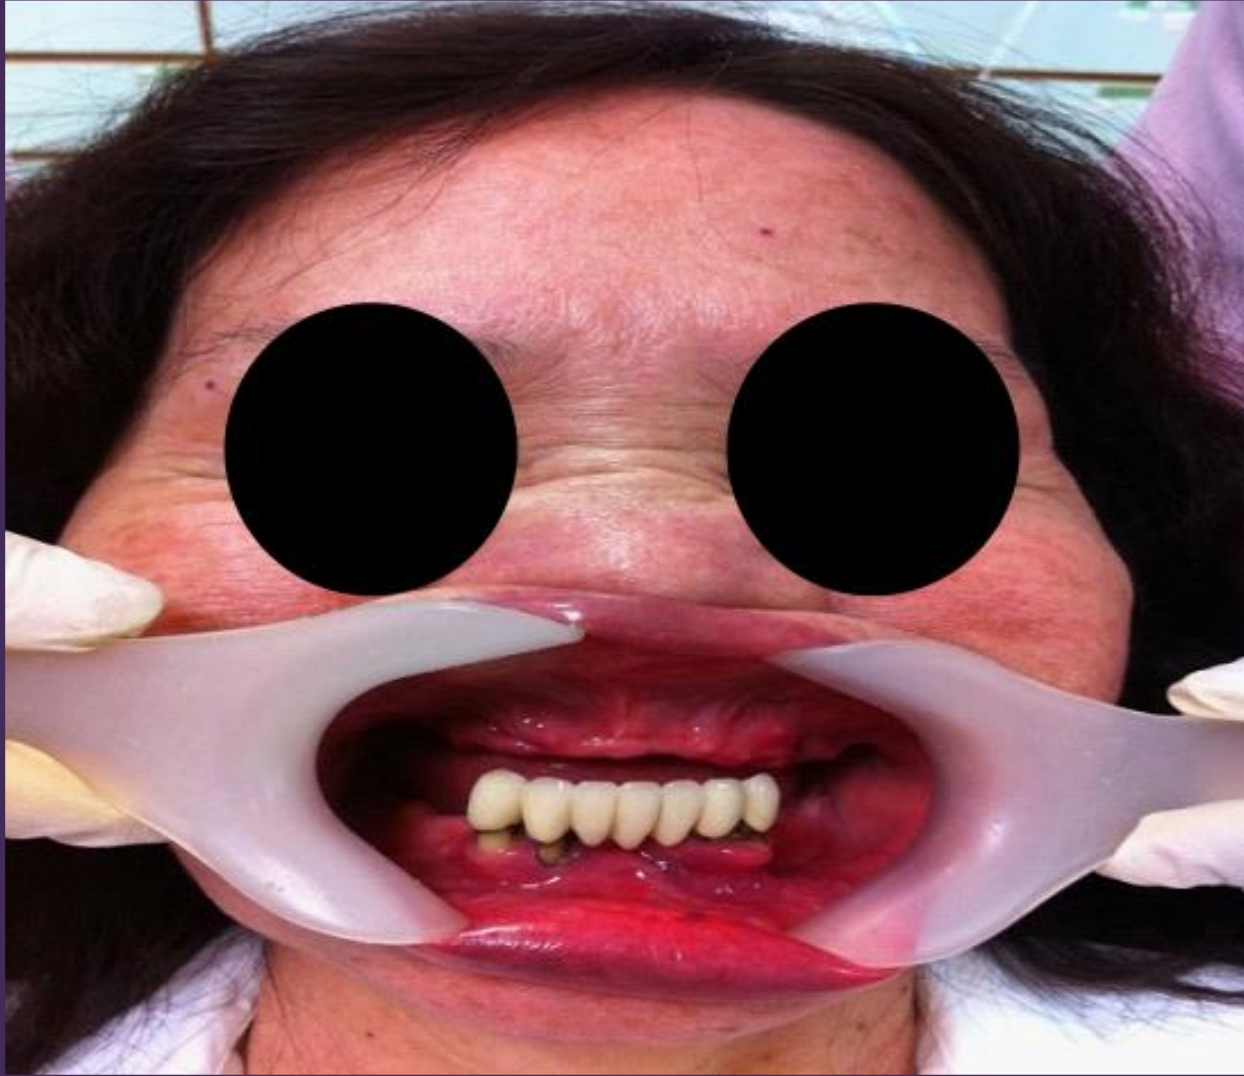
圖1.術前口內照

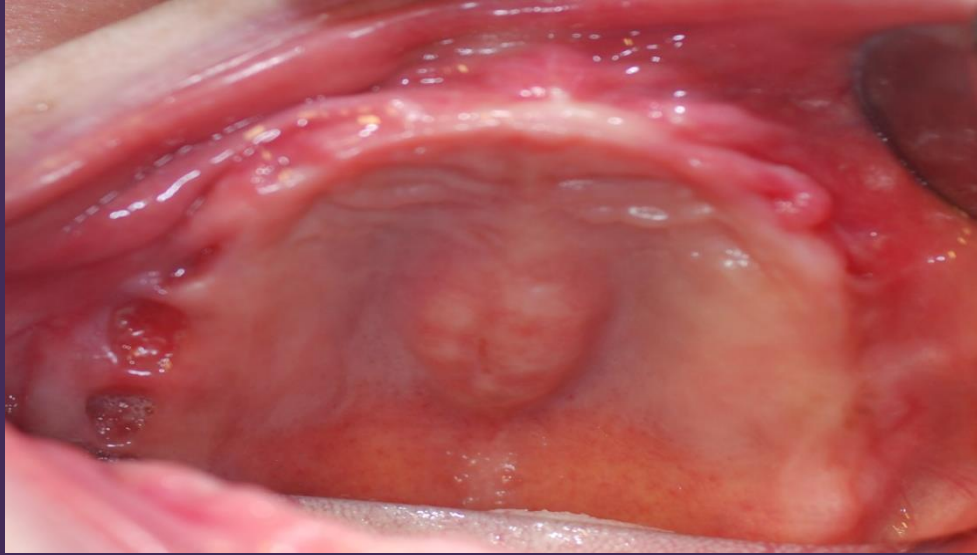
圖2術前上顎硬腭骨隆突  
(Torus palatinus)

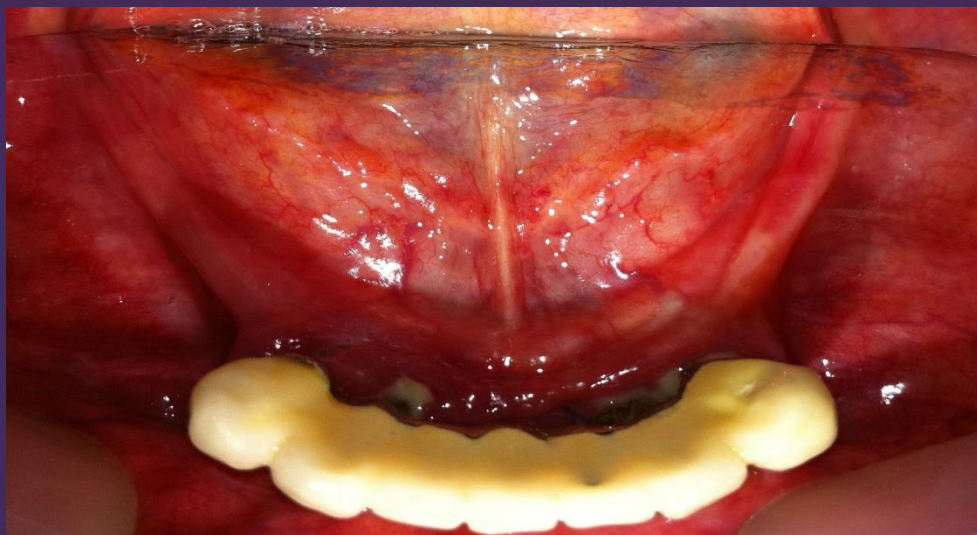
圖3 術前下顎口內照

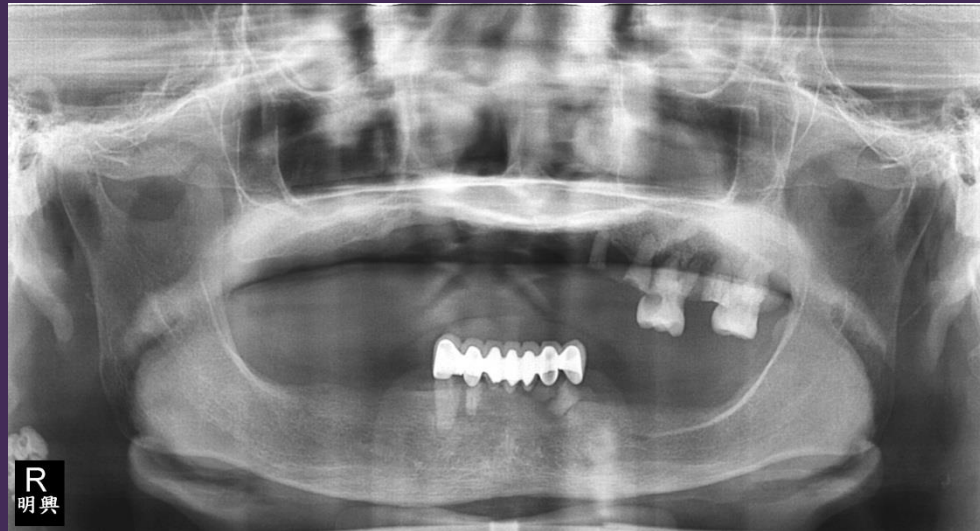
圖4 Non enough of bone height and width of upper ant residual ridge

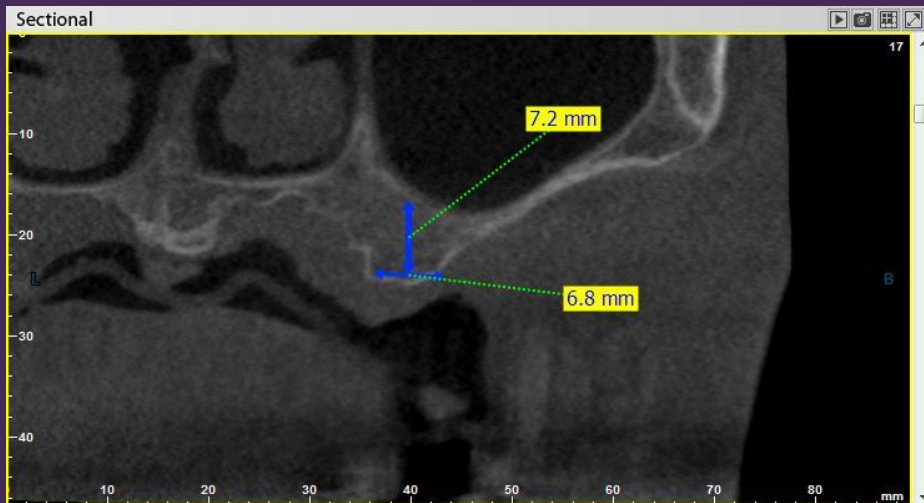
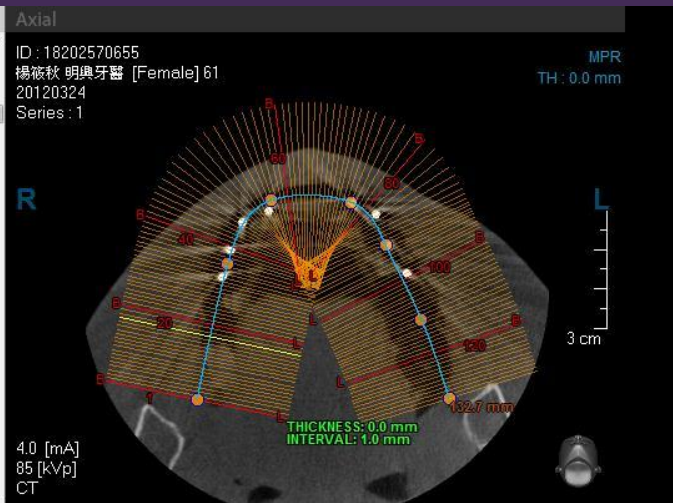
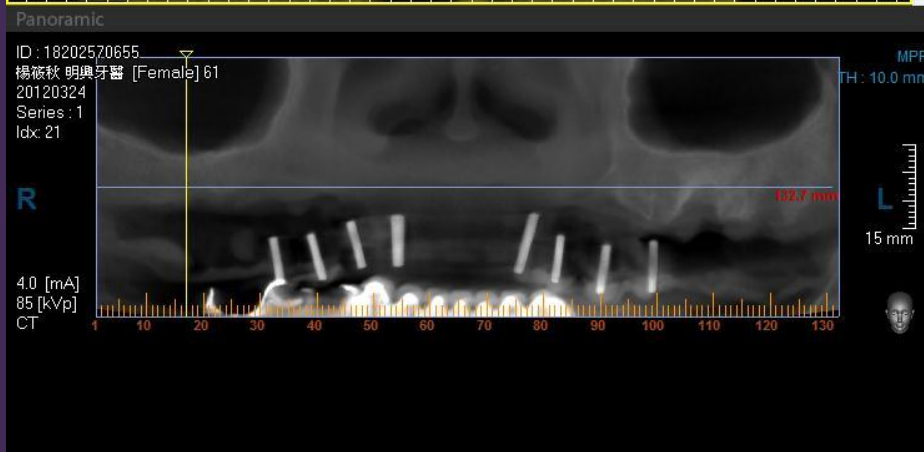
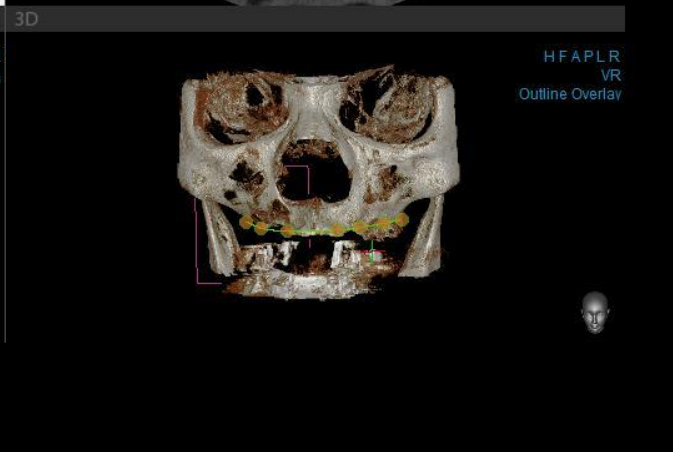
4、上顎兩側後牙區缺牙，經電腦斷層檢查發現上顎兩側後牙區上顎竇明顯氣化擴張，齒槽嵴距上顎竇底部僅1毫米(mm) available bone height 4 mm (圖3)

圖5術前所拍3D電腦斷層影像圖

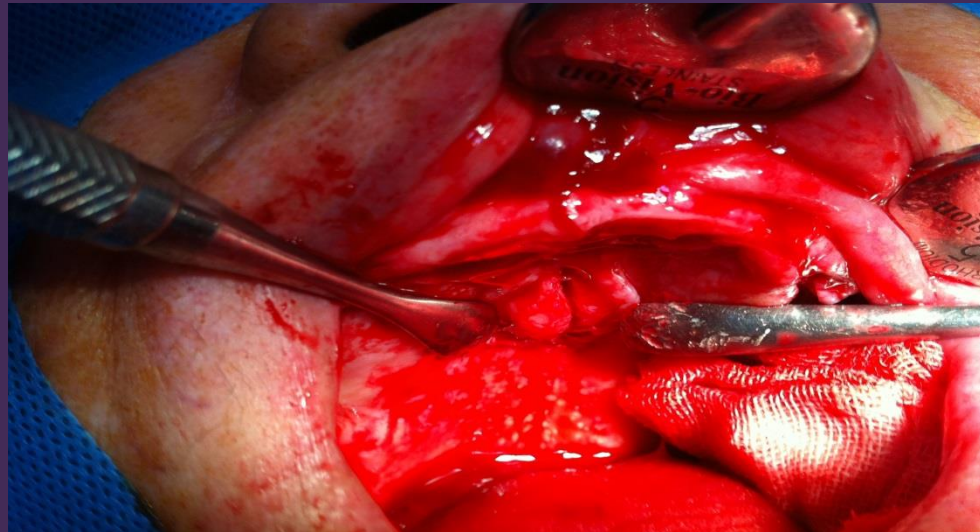
圖6以上顎腭骨隆突施行  
GBR bone graft

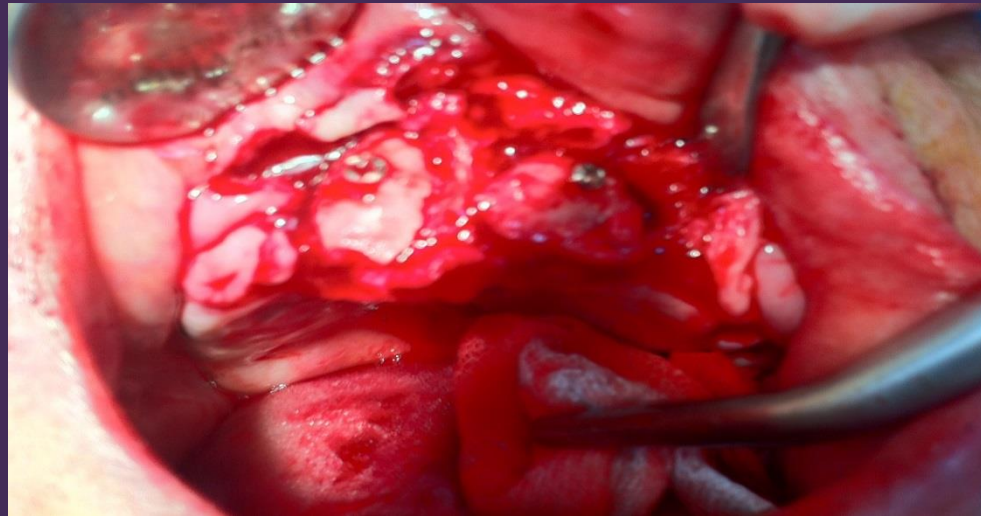
圖7以上顎腭骨隆突施行  
GBR bone graft

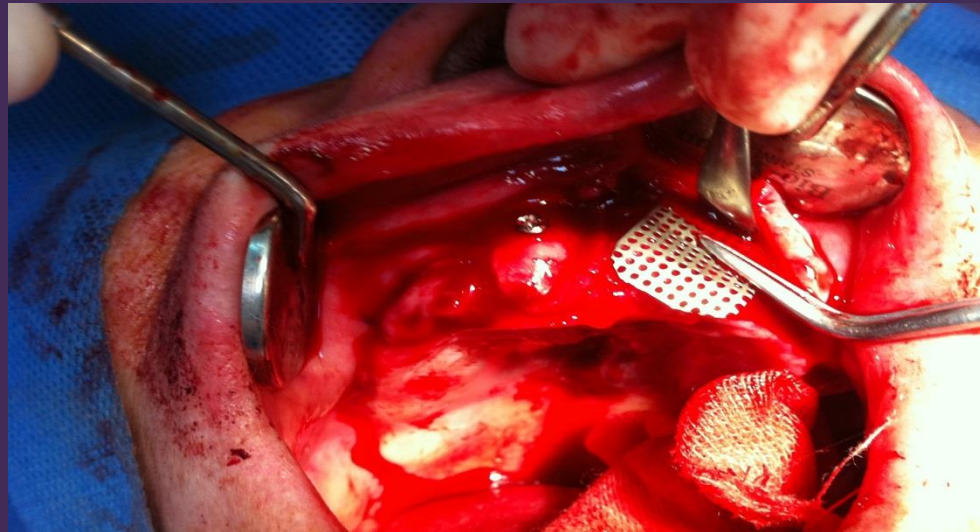
圖8以上顎腭骨隆突施行  
GBR bone graft

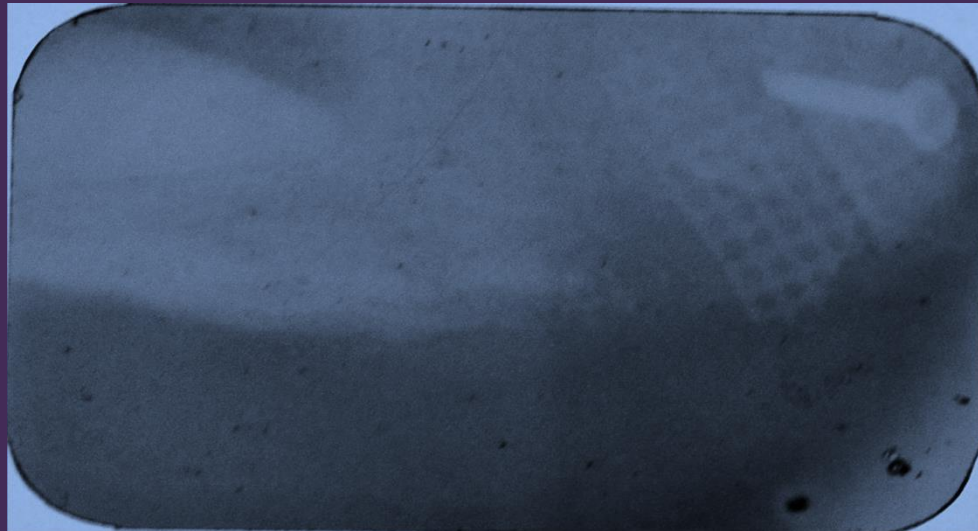
圖9 PAF上顎前牙11 bone  
screw fixation

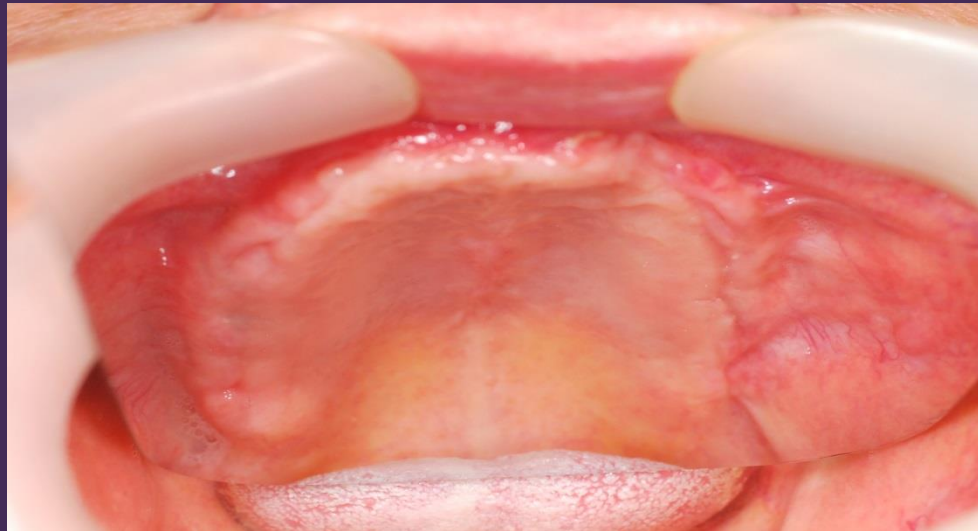
圖10上顎腭骨隆突手術修磨癒合情形

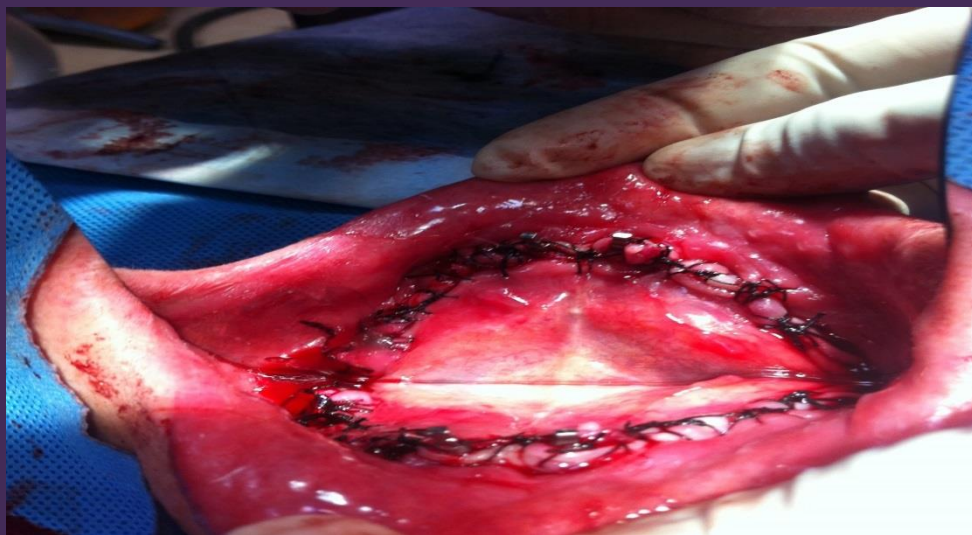
圖11下顎植入植體情形

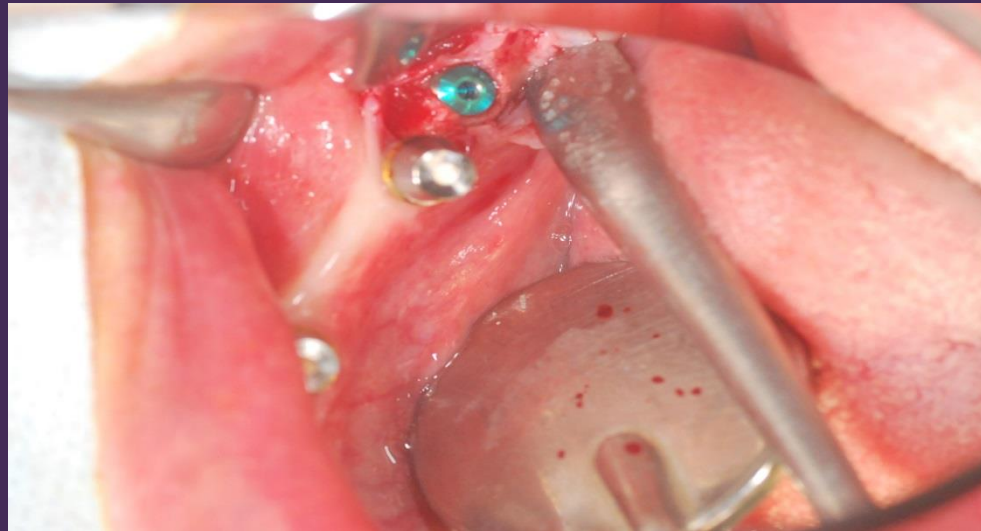
圖13 43、44、46植入植牙情形

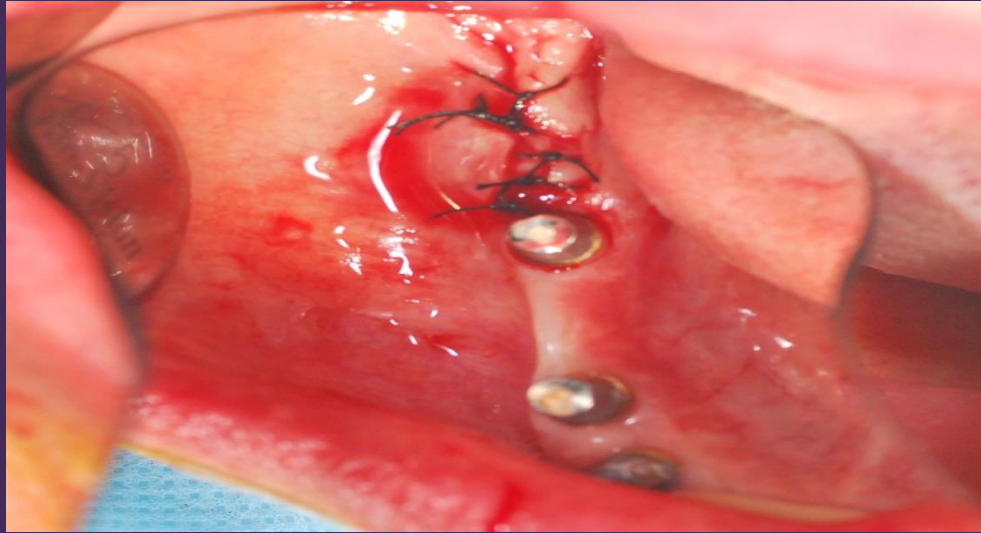
圖14 43、44、46接abutment情形

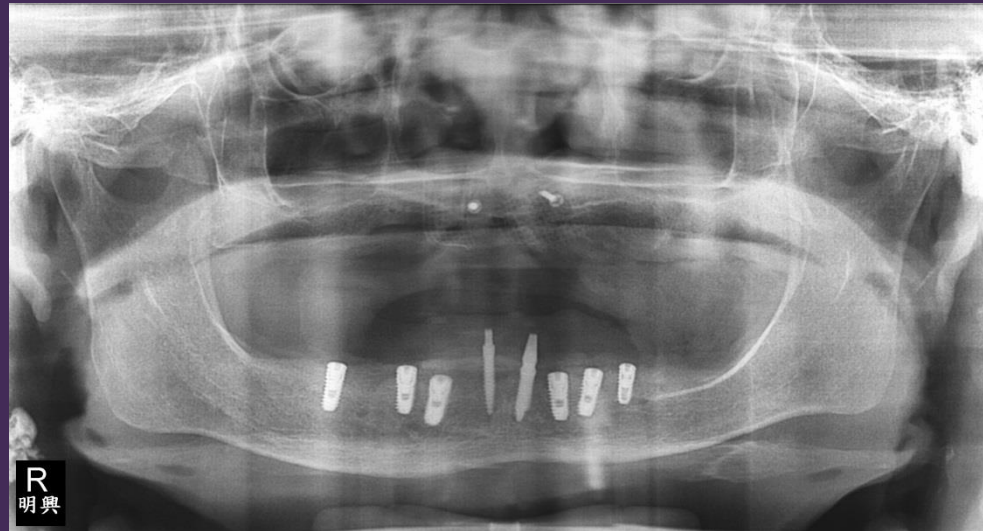
圖15 下顎植入植體情形

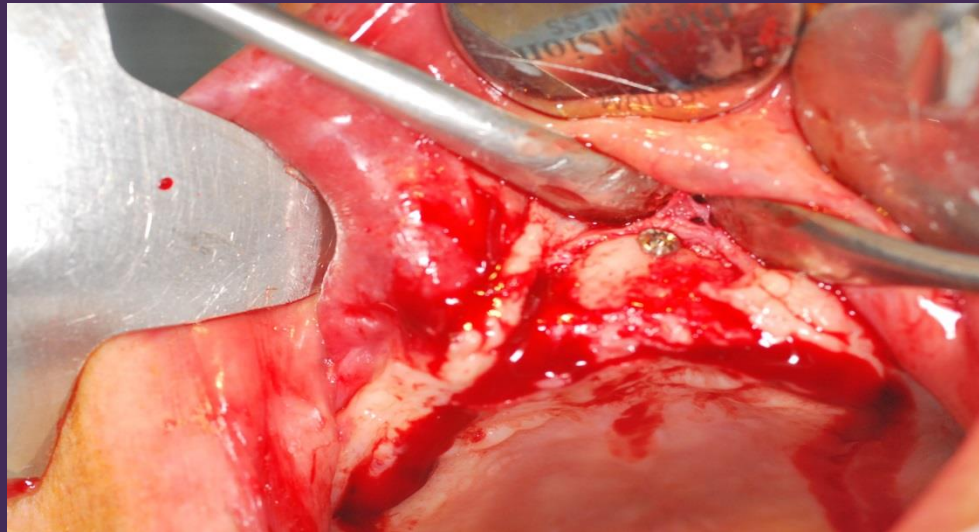
圖16上顎前牙11唇側with bone screw fixation

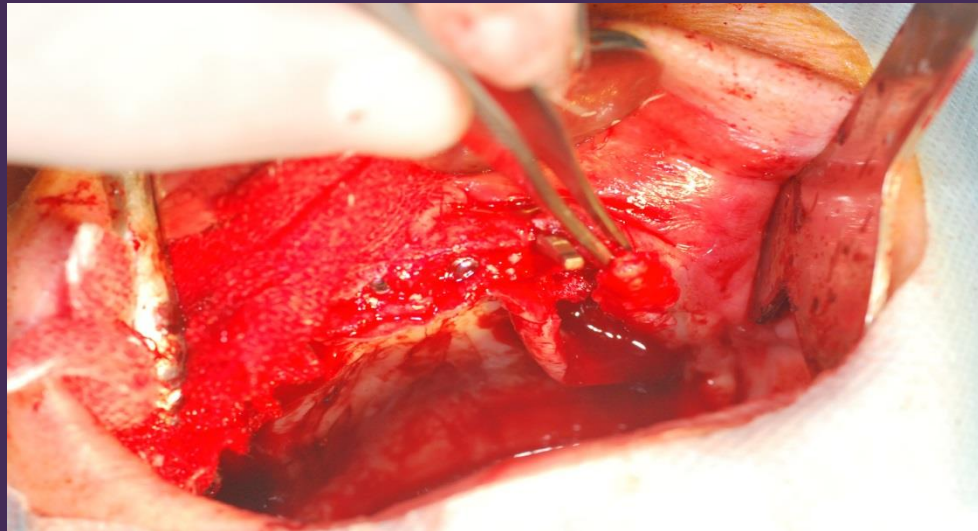
圖17 用上顎左上後牙區腭側結締組織移植  
SCTC

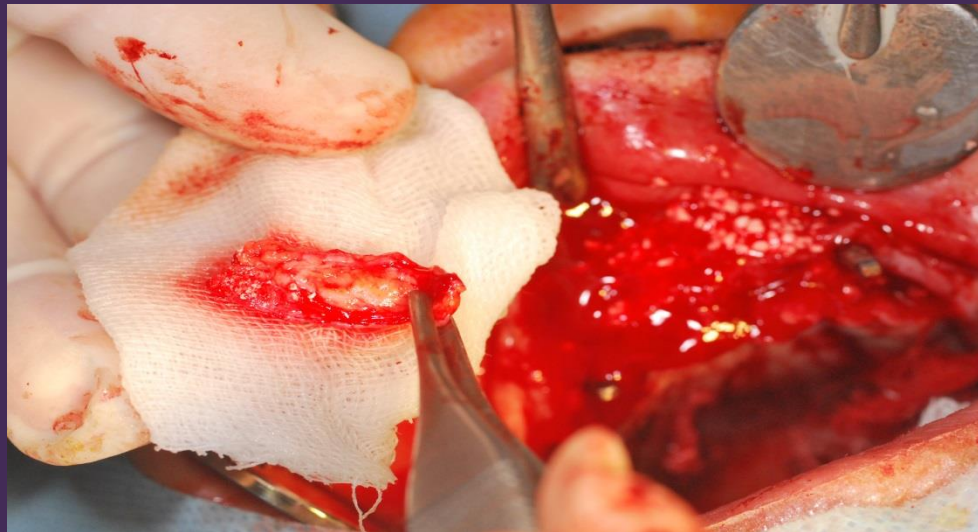
圖18 結締組織移植在接受處11的  
結締組織上

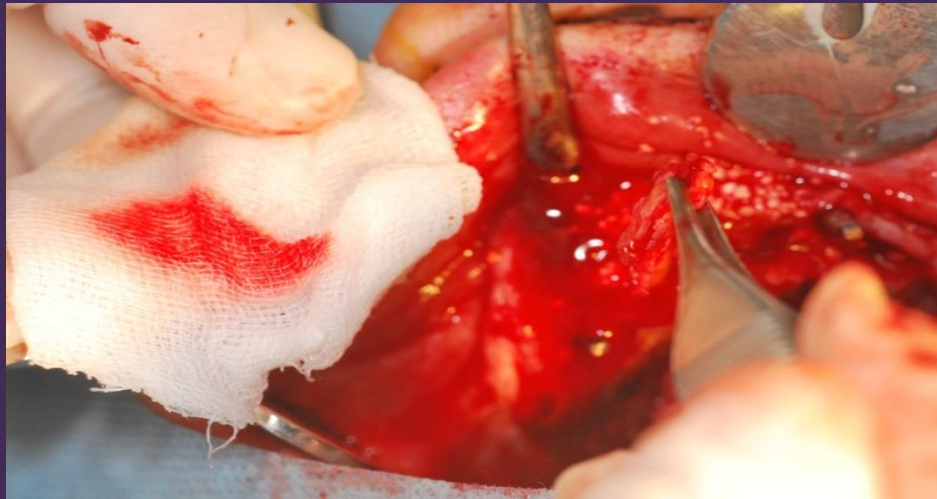
圖19 於右上11缺損處，利用12#刀片 prepare 一個partial thickness pocket，將取下來的 soft tissue 放入後縫合

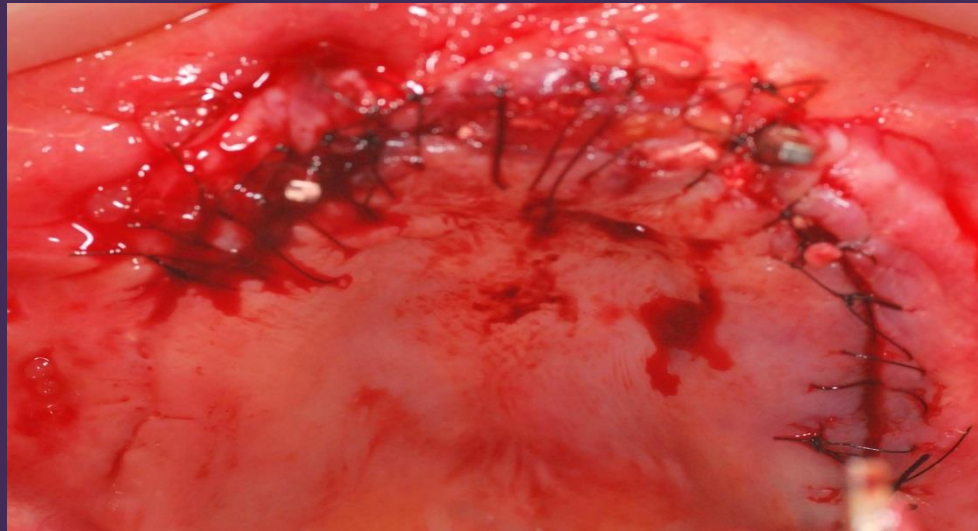
圖20 接受處11的唇側  
翻瓣冠向移位縫合

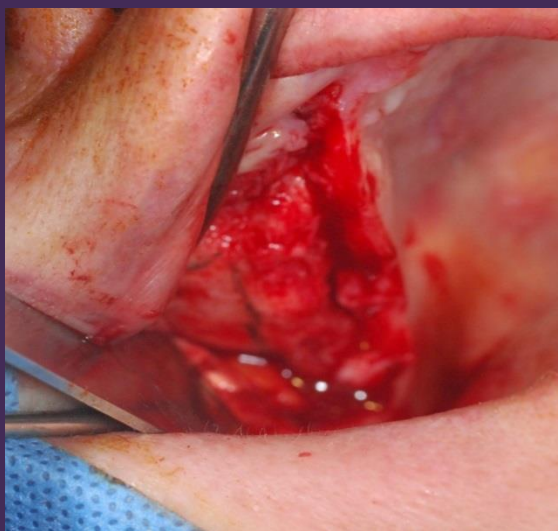
圖21 於14、15、16頰側處以超音  
波骨刀切開窗孔周緣

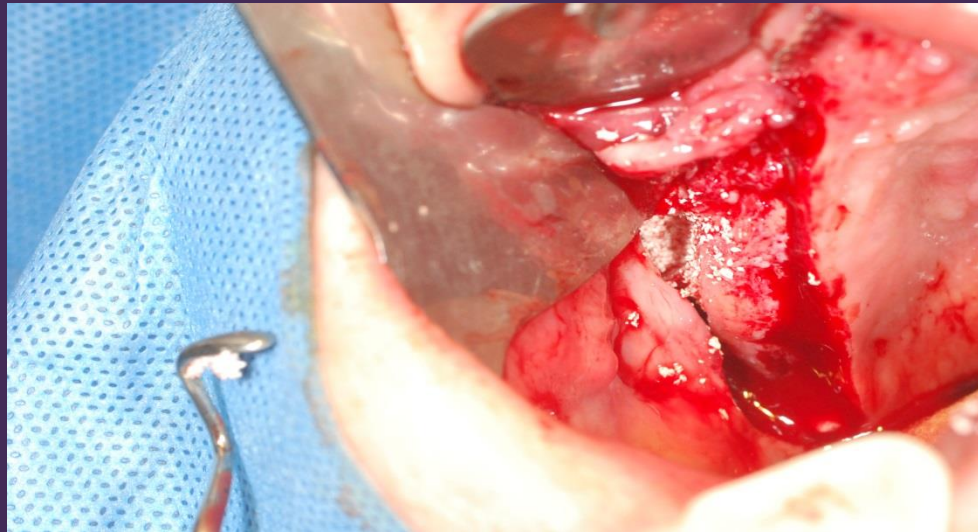
圖22 於14、15、16頰側處以超音  
波骨刀切開窗孔周緣

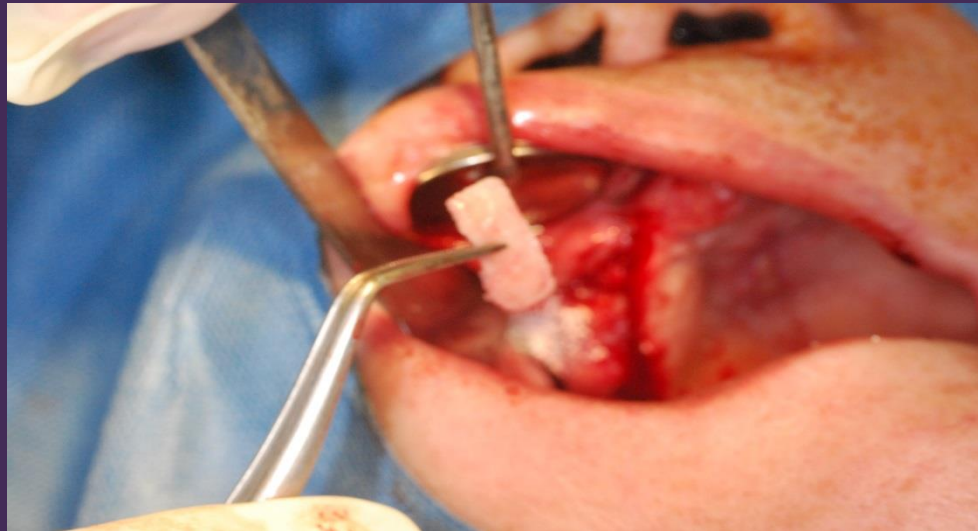
圖23 利用骨膜剝離子小心將窗孔骨片翻起移除

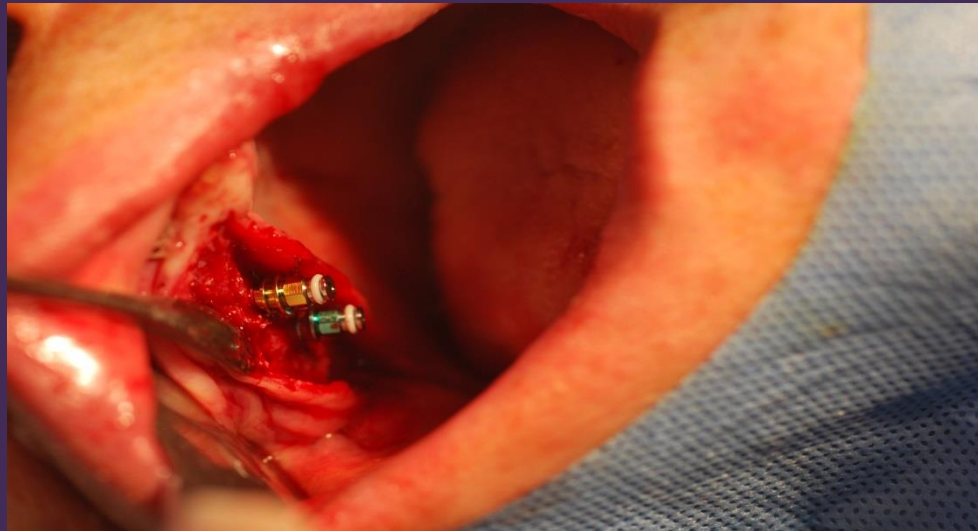
圖24竇膜下放入骨粉後,進行人工牙根種植,然後將窗口骨片在手術完成後蓋回原位固定。

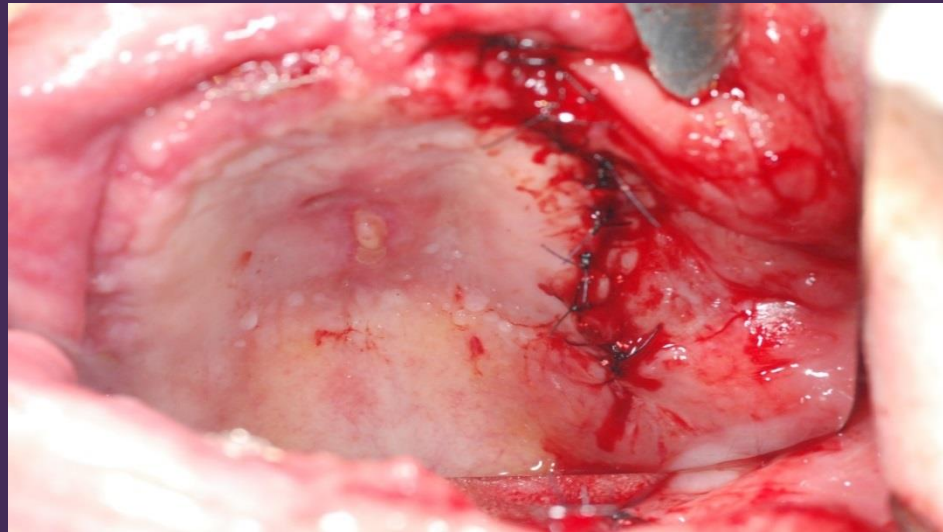
圖25 reposition和縫合

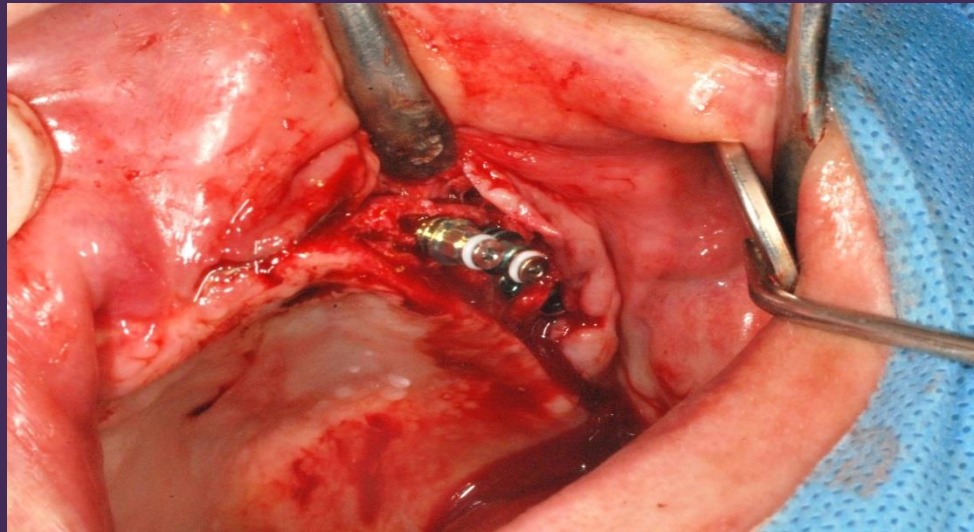
圖26 於24、25、26缺  
牙區植入植牙情形

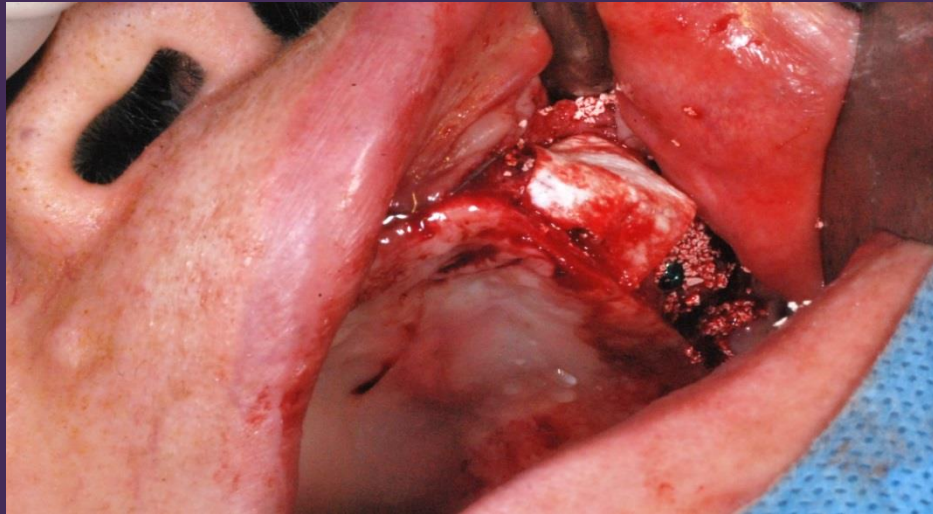
圖27於24、25、26區  
放置骨粉和再生膜

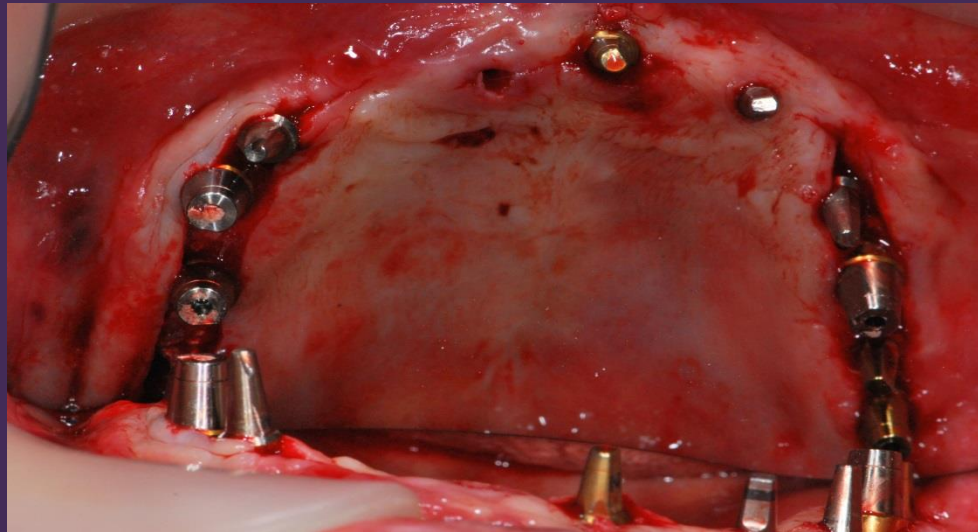
圖28上顎植牙區鎖上abutment

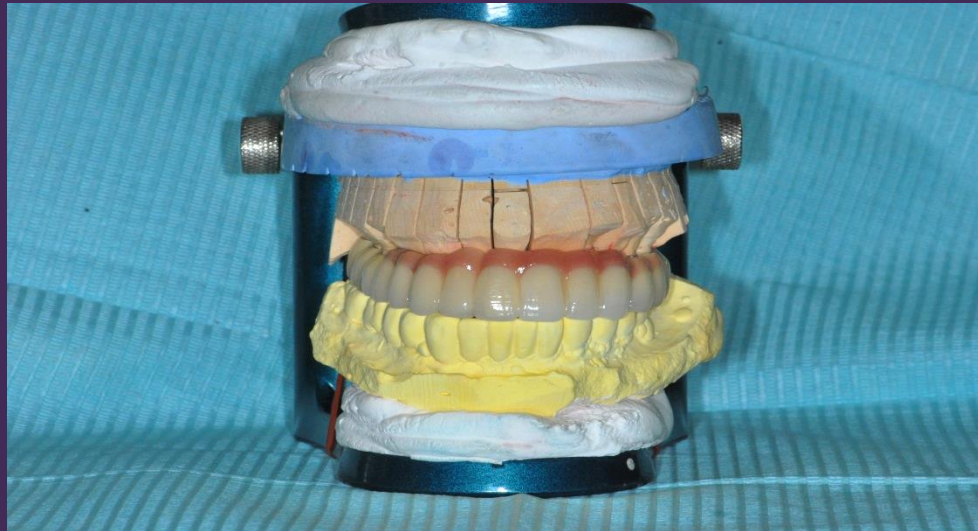
圖29 Determining the intermaxillary relationship. Mounting the models

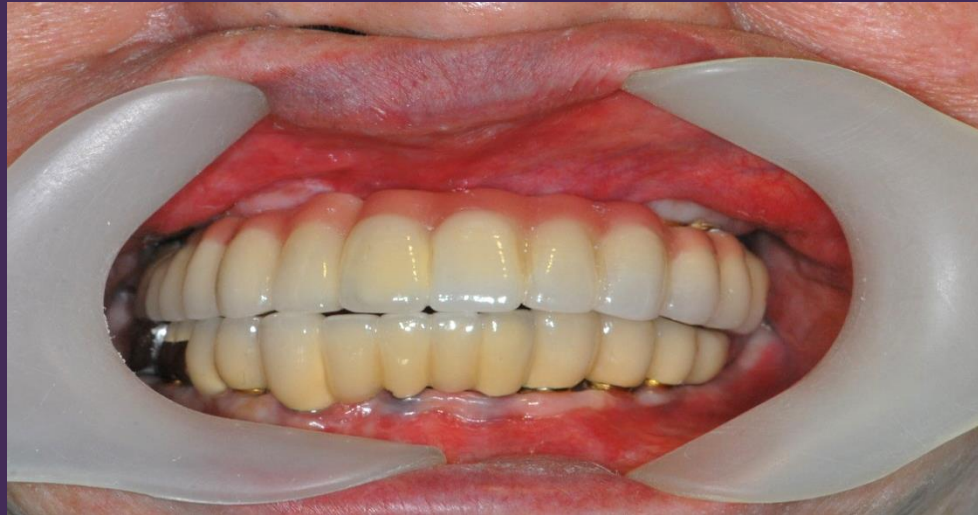
圖30 植牙贗復全口重建完成後的正面觀

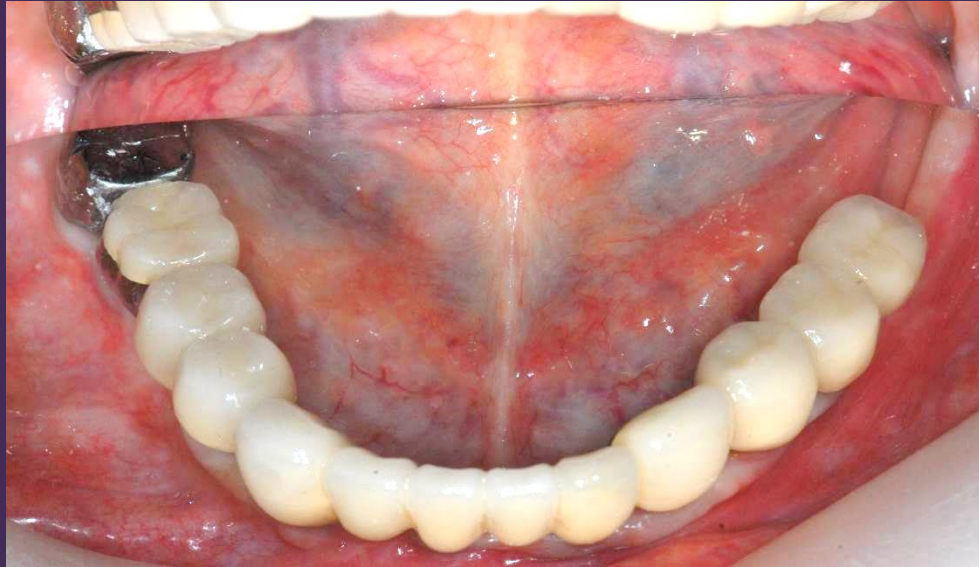
圖32 植牙贗復全口重建完成  
後的下顎咬合面觀

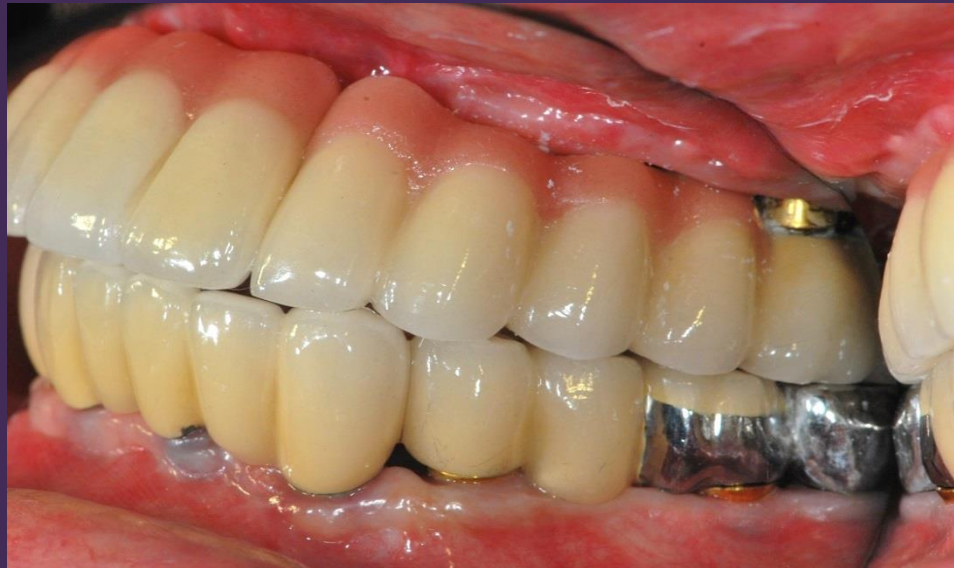
圖33 植牙贖復全口重建完成  
後的右側面觀

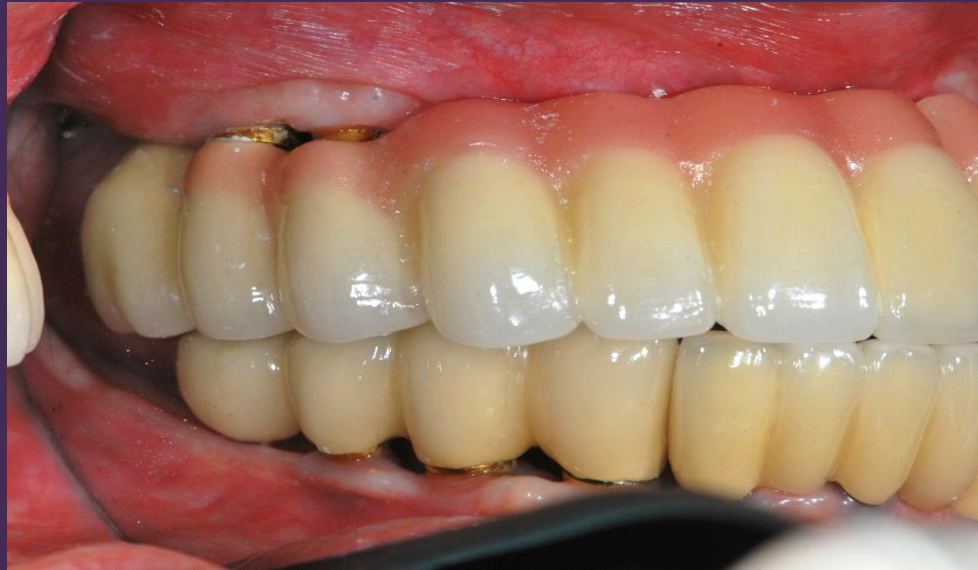
圖34 植牙贗復全口重建完成後的左側面觀
